USEDOM  
INSELKUNDE

**Sturmfluten**

**auf Usedom**

Wie kommt es zu einer Sturmflut,  
welche Schäden entstehen und wie schützen wir uns.

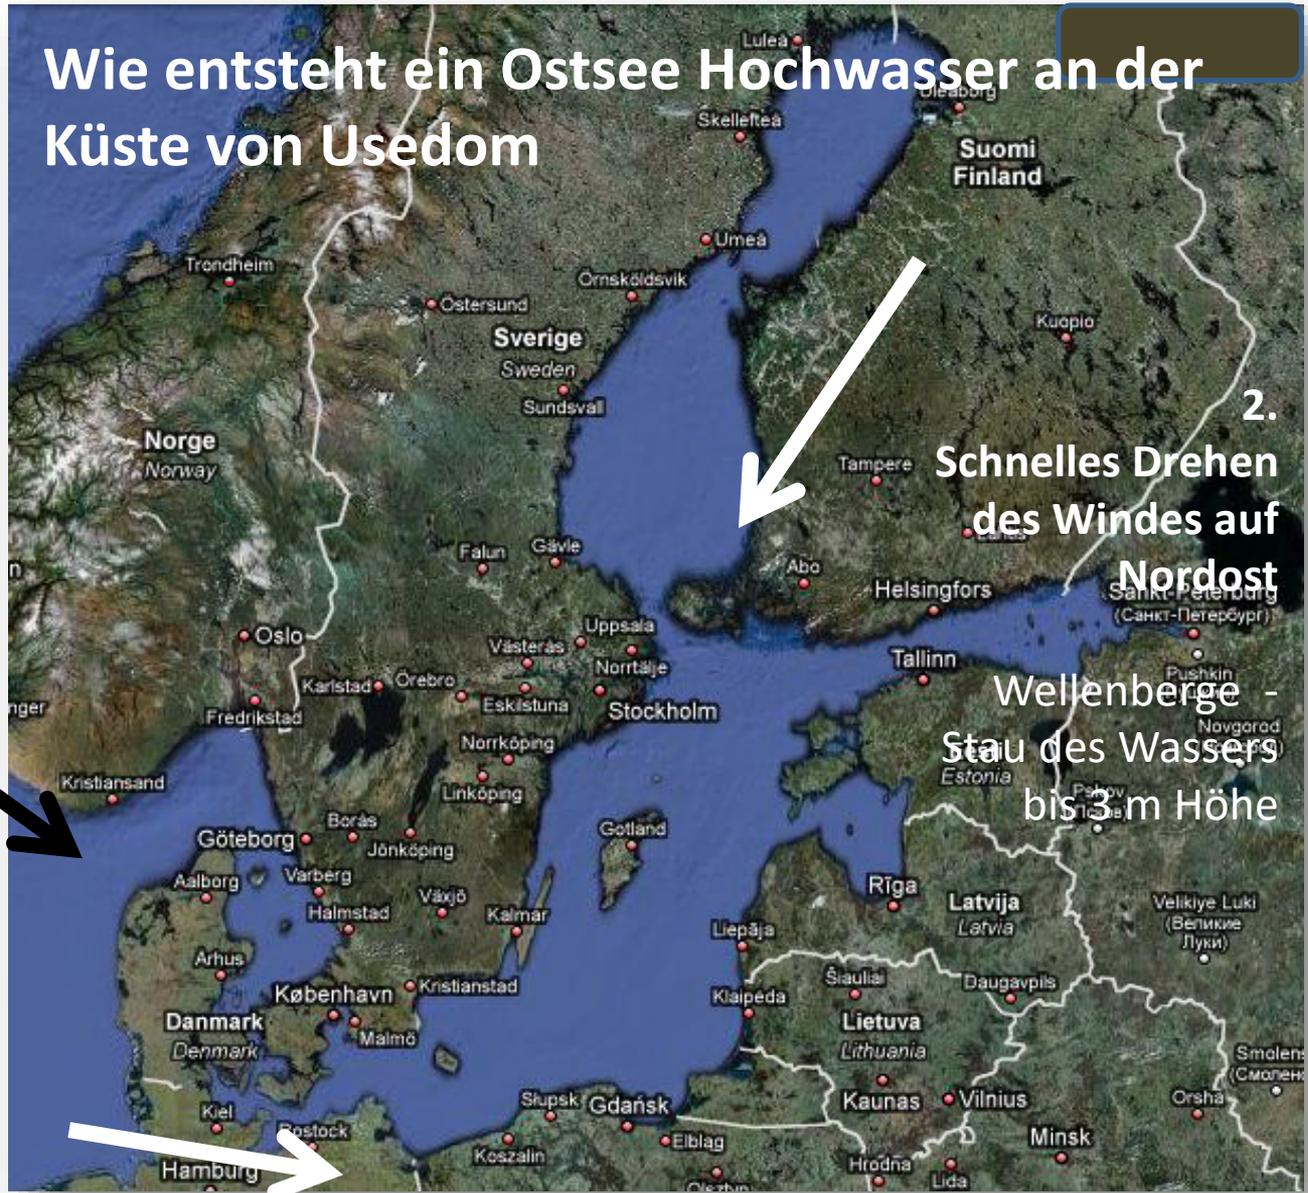
# Wie entsteht ein Ostsee Hochwasser an der Küste von Usedom

1. **Starke Winde West –Nordwest**  
Zusätzliches Wasser in die Ostsee  
(bis 1 m Höhe)

3. **Die Flüsse der Odermündung fließen rückwärts**  
Stau

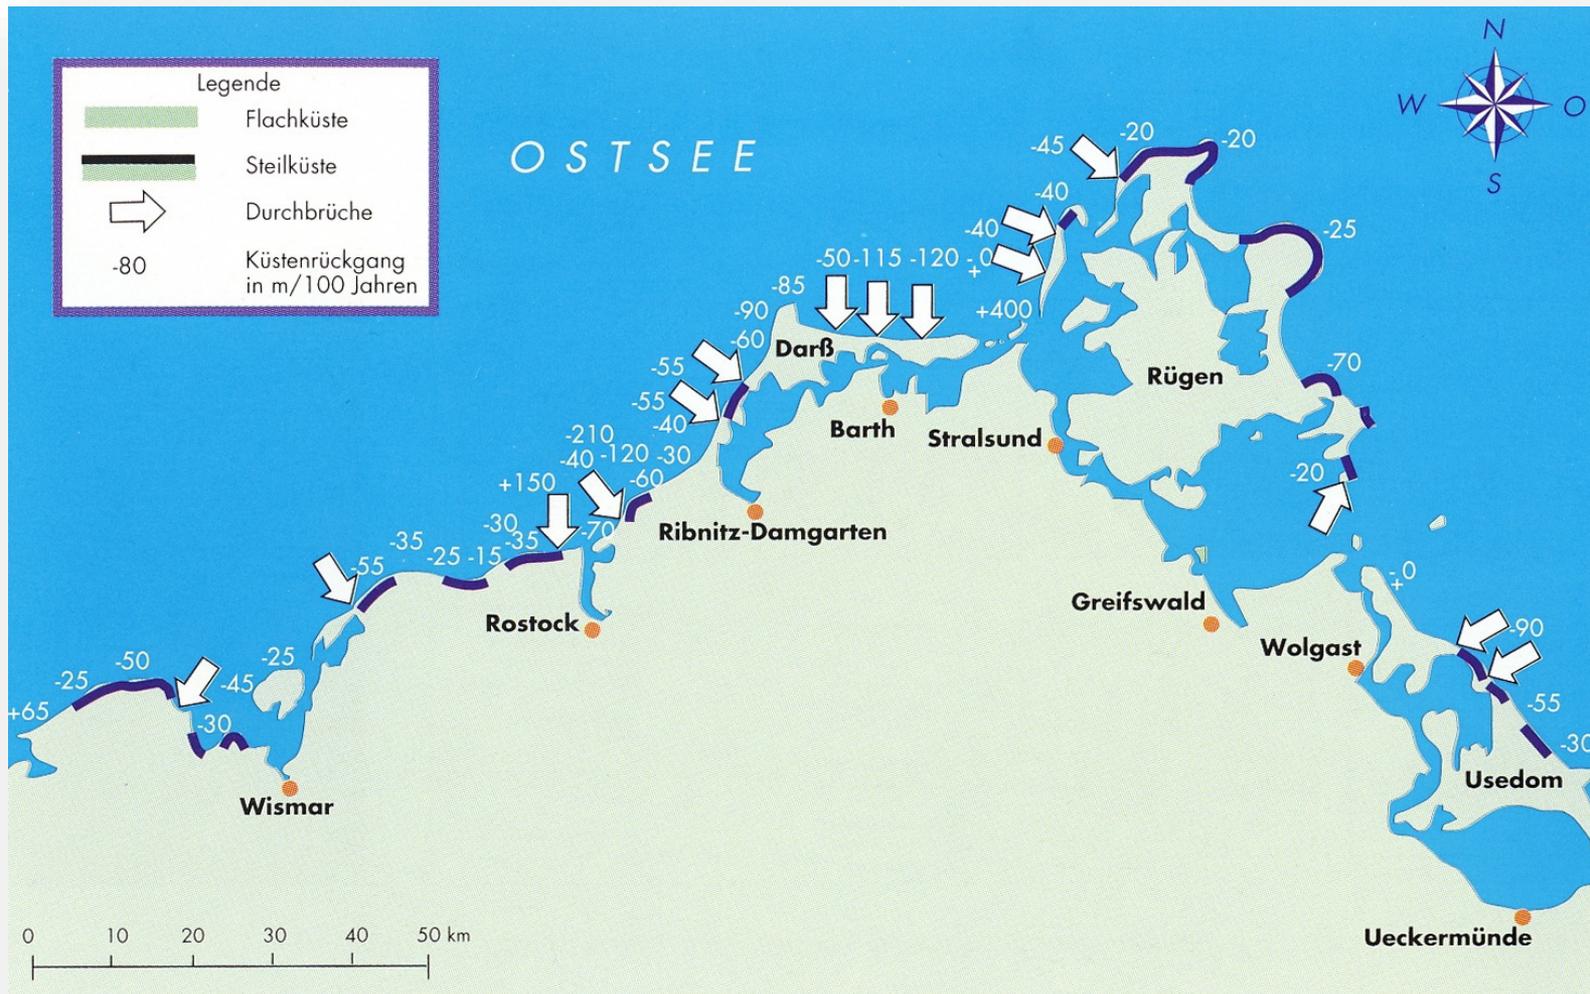
Karte zur Gefährdung der Ostseeküste von Mecklenburg-Vorpommern

Usedoms Küste besteht aus Sand und wird deshalb schneller abgetragen. Die Rügensküste besteht aus Kreide, deshalb geringere Abtragung.

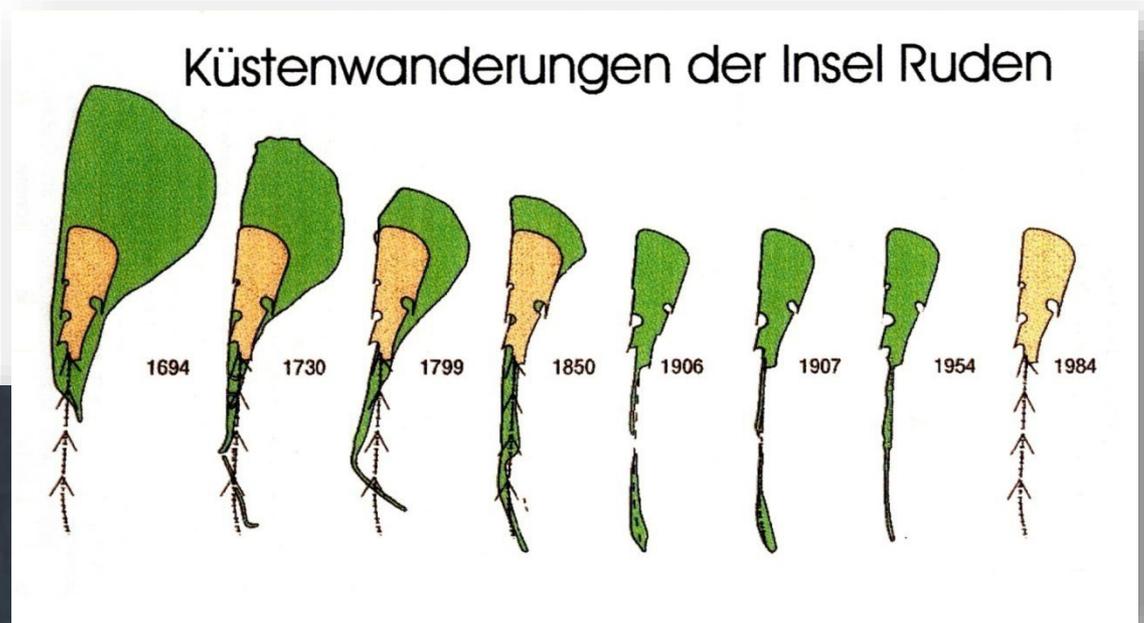
Die Größe der Insel Ruden wurde 1694 zur Schwedenzeit vermessen und gezeichnet.

Die Grafik zeigt den Landverlust der Insel, der erst nördlich durch einen Steinwall gestoppt werden konnte

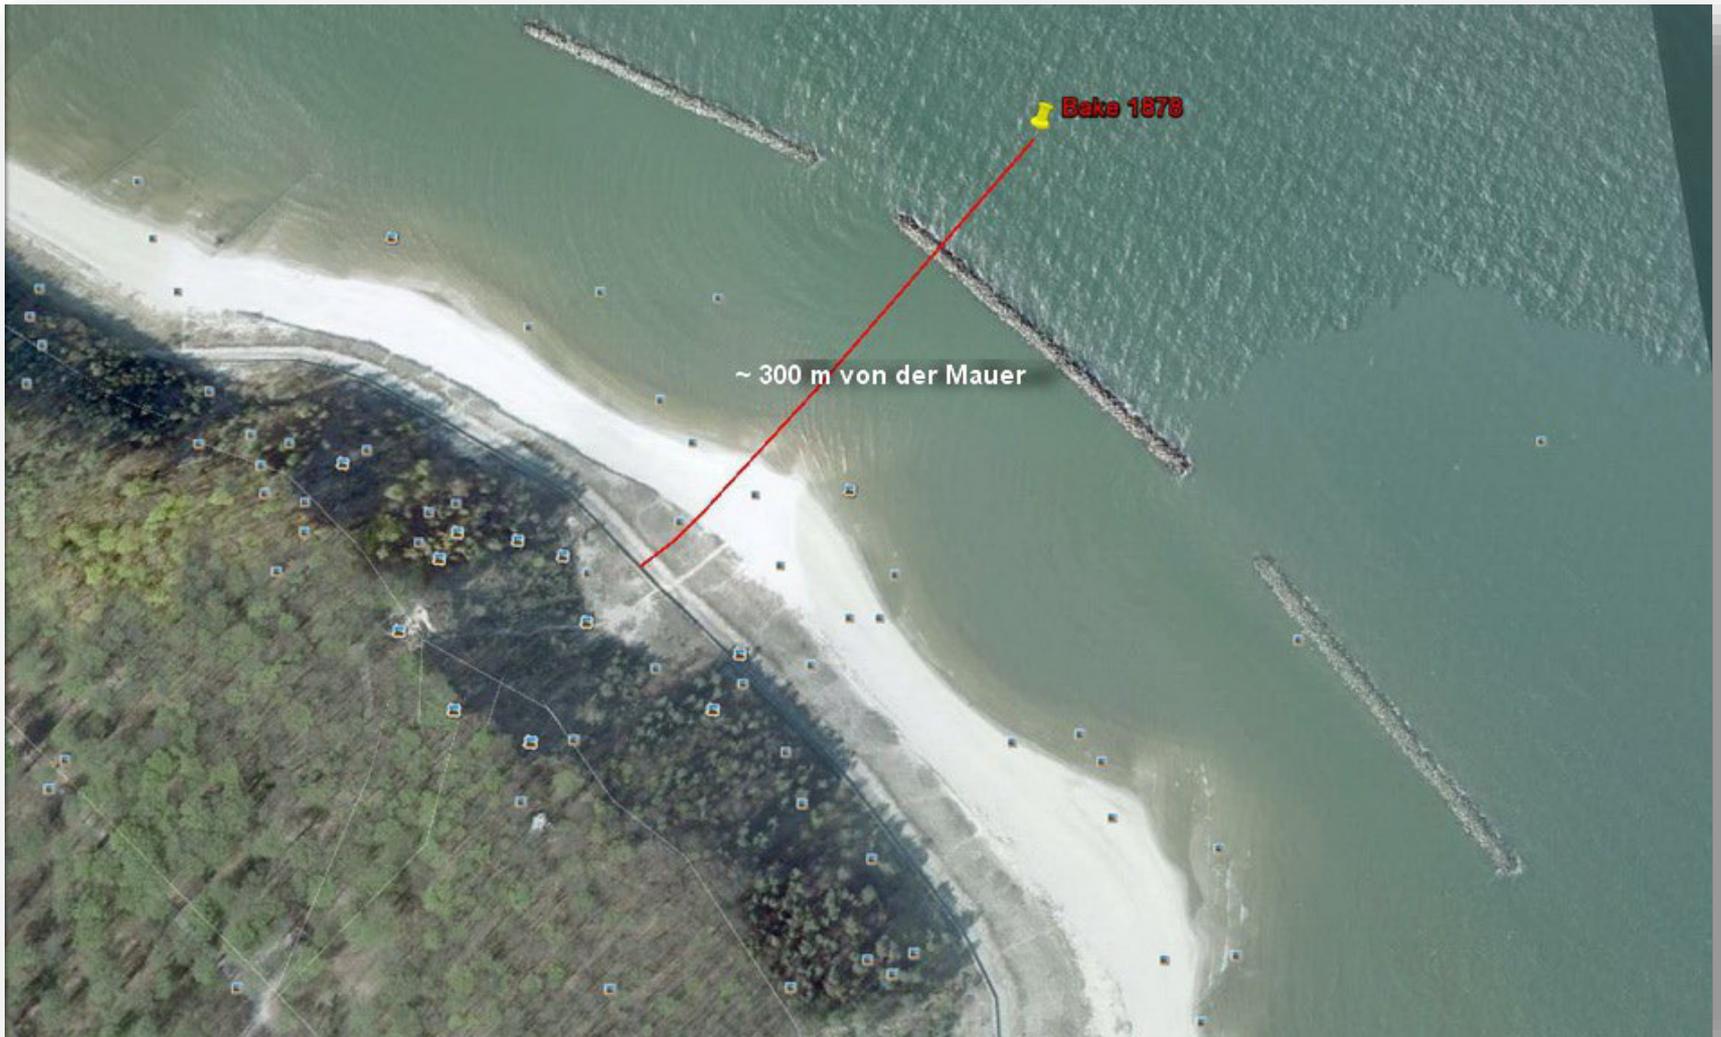
1878 war die Spitze des Berges mit der Bake an der eingezeichneten Stelle

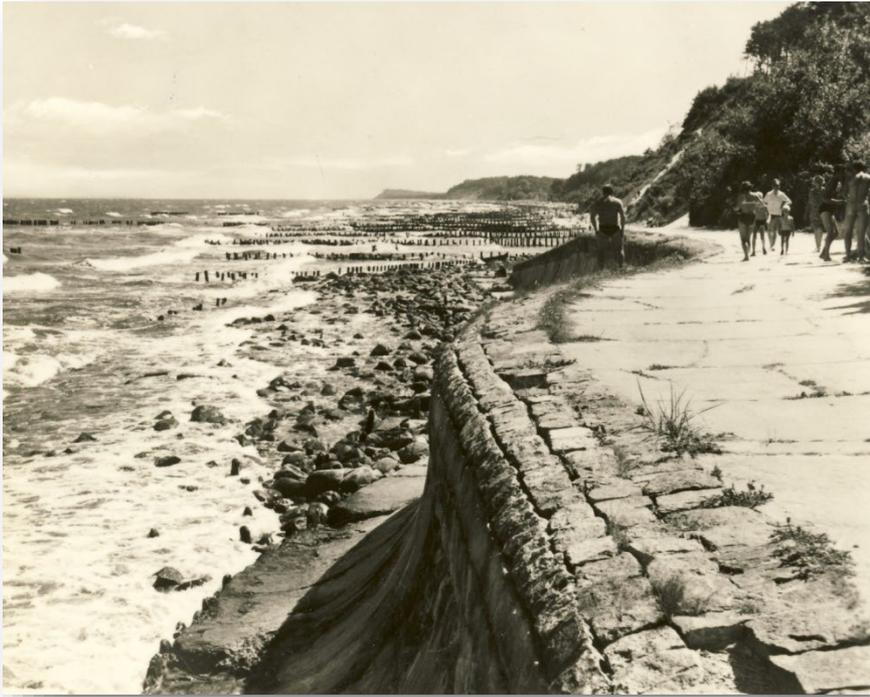
1921 in der Demminer Zeitung: „Diese Küstenbefestigung am Streckelberg ist neben der von Helgoland das Großartigste was an deutschen Küsten geschaffen wurde.“

1895 – 1897 Bau einer 150 m, später 320 m langen Ufermauer  
1914 – 1915 auf 450 m Länge erweitert.

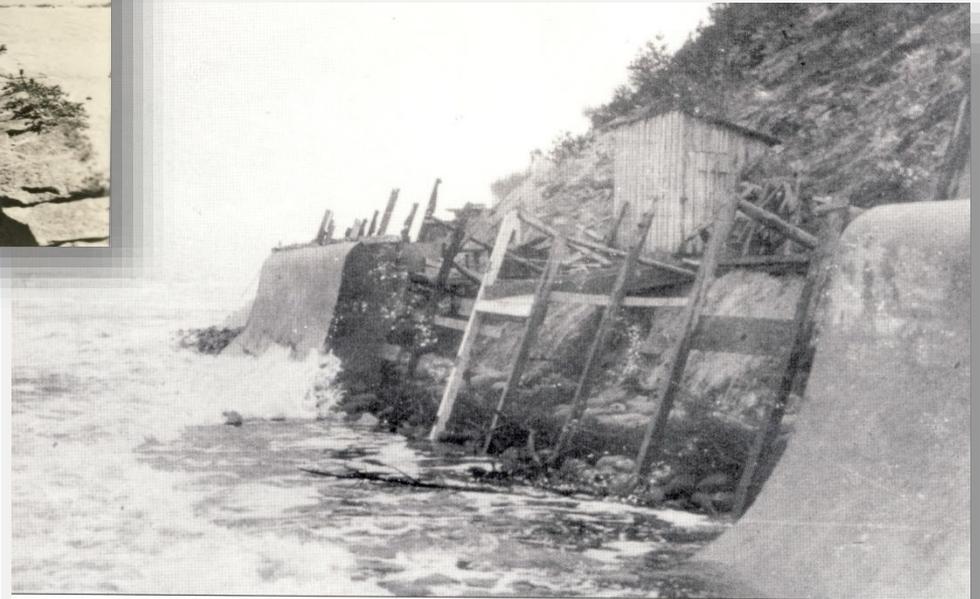
*Ein Teil der zerstörten Streckelsbergmauer bei Koserow (Usedom) nach der Flut von 1913.*

Sturmflut 1913 zerstörte teilweise die Mauer

Die Sturmfluten zerstörten die Mauer teilweise und durch die Kriege wurden wenige Reparaturen durchgeführt.

Mit Handarbeit wurde 1914 die Mauer wieder instand gesetzt. Die See nahm sich Sand unter der Mauer und hat damit große Lücken in den Berg gerissen.

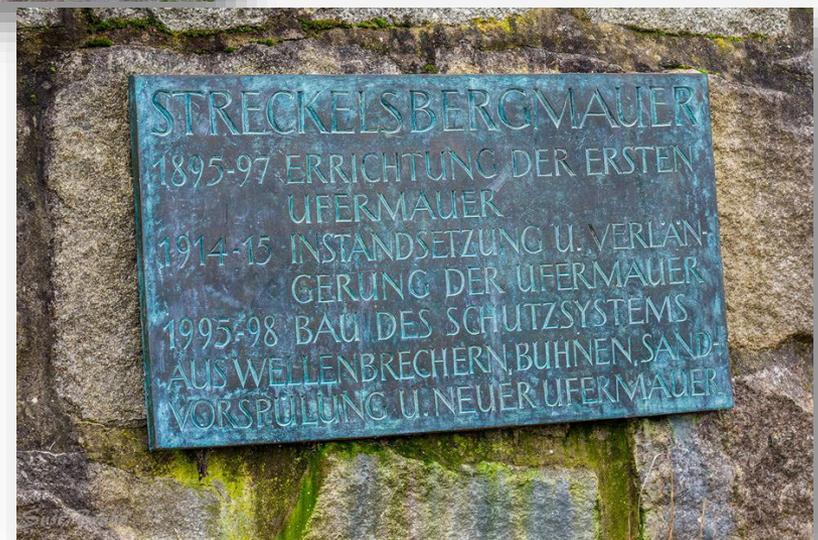
## STRECKELSBERGMAUER

1895-97 Errichtung der ersten Ufermauer

1914-15 Instandsetzung u. Verlängerung der Ufermauer

1995-98 Bau des Schutzsystems aus Wellenbrechern, Bühnen, Sandvorspülung u. neuer Ufermauer

Koserow – Streckelsberg 2007 Google  
Das Bauwerk umfasst die Mauer, die drei  
Steinriffe und eine Sandaufspülung zwischen  
dem Berg und den Steinwällen.

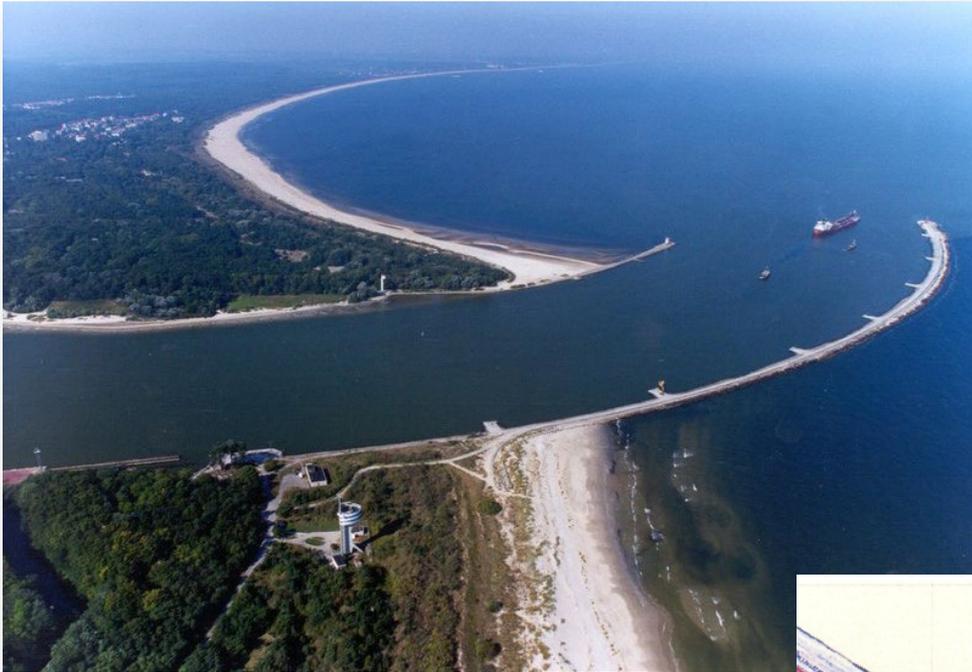
Der Westwind bringt den abgetragenen Sand von der Mitte der Insel Usedom an die Swinemündung. Der Ostwind transportiert ihn in Richtung Peenemünde. Die Mole der Swine hält den Sand auf.

Zur Schwedenzeit wurden Vermessungen der Insel Usedom durchgeführt. Die Zeichnung zeigt wo die Swinemünder Küstenlinie von 1692 war.

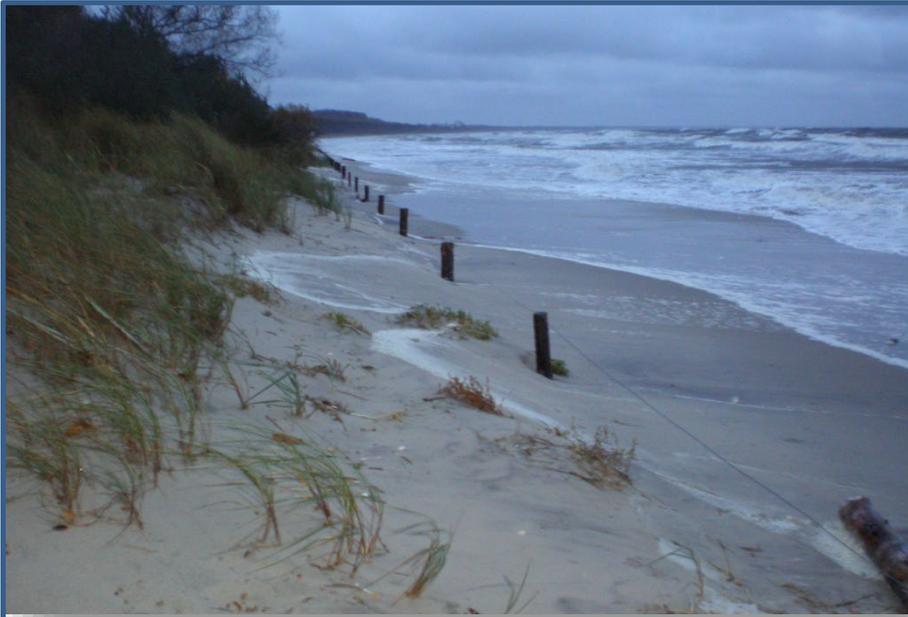
Jede Welle, die bei erhöhtem Wasserstand die Küste erreicht nimmt Sand mit. Wir sprechen dann von „auflaufender See“.  
Buhnen sollen den seitliche Versatz des Sandes vermindern. Bei seitlicher Strömung soll das Wasser-Sand-Gemisch an den Buhnen den Sand zum Setzen bringen und somit die Strandbreite erhalten.  
Holzbuhnen werden eingerammt.

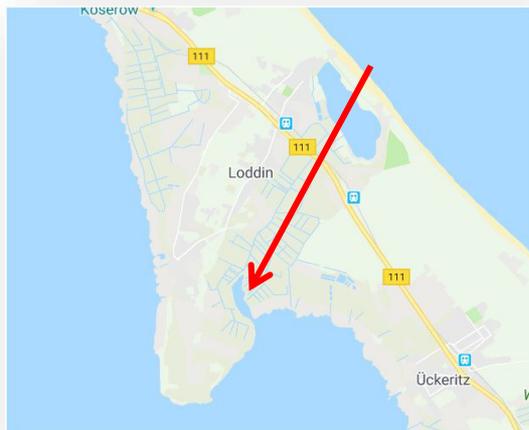
**Sturmflut - Verheerungen an der Ostseeküste**

am 30.-31. Dez. 1913. Windst. 10 Wasserst. 3,00

Der zerstörte Eisenbahndamm hinter Ückeritz.

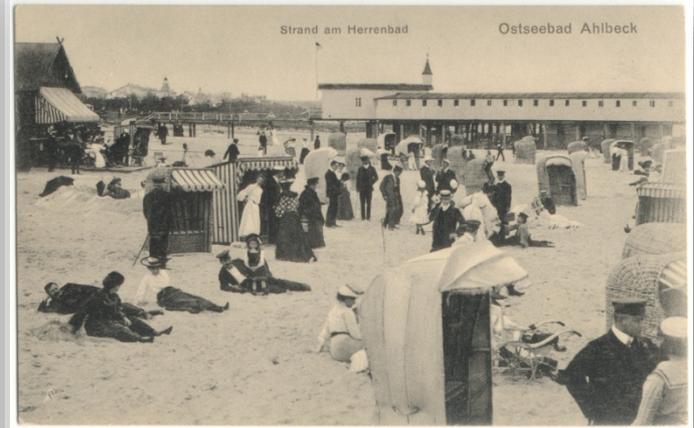
Schäden nach der  
Sturmnacht in  
Ahlbeck.

Die losen Hölzer der  
Seebrücke und der  
Badehäuser wirkten  
wie Rammböcke.

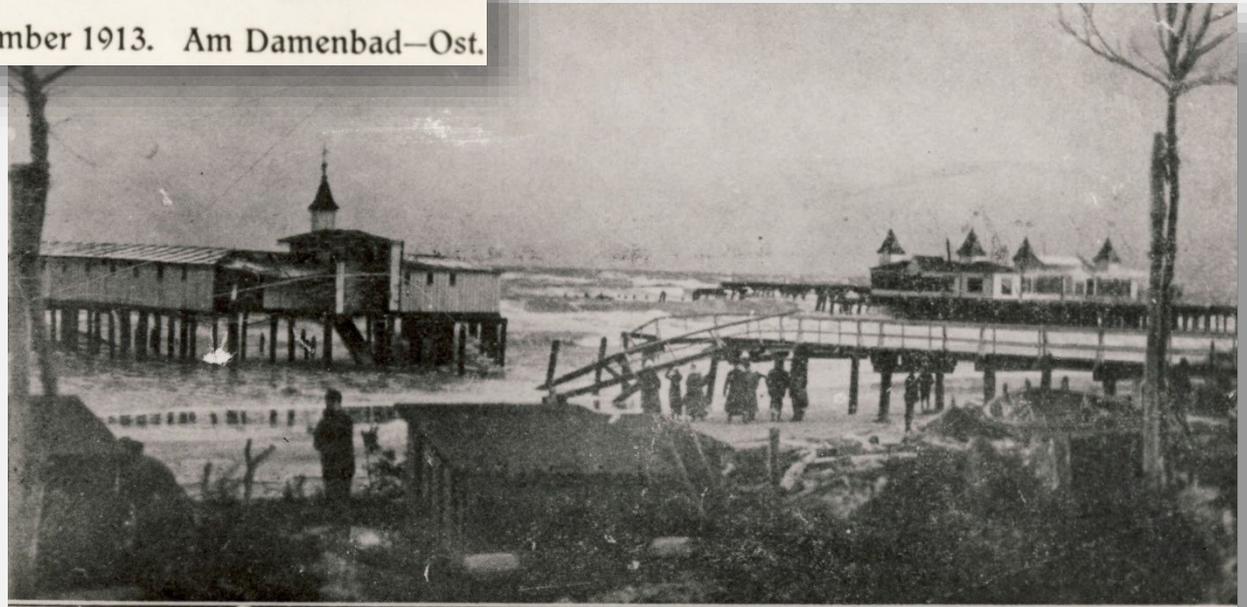
Sturmflut am 29./30. Dezember 1913. Seebrückenrest und Herrenbad.

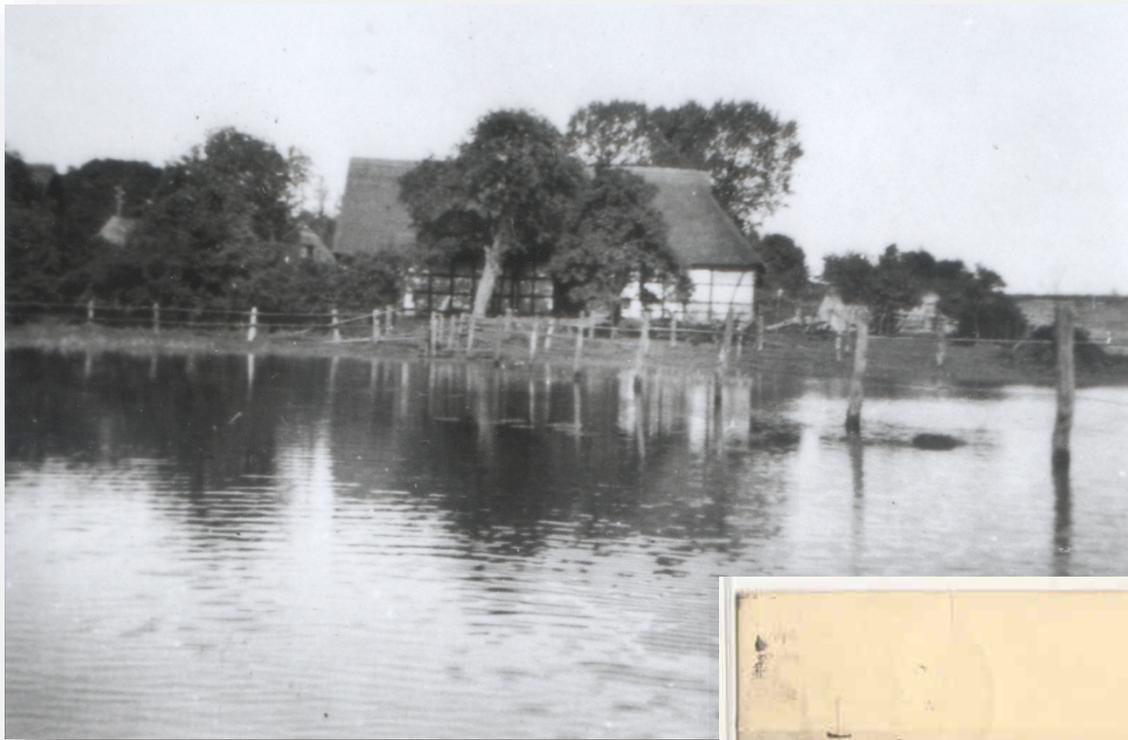
1954 Hochwasser am  
Achterwasser nach einer  
Ostsee – Sturmflut.  
Durch den Peenestrom ,  
der dadurch „rückwärts“  
fließt, steigt das Wasser  
im Hinterland.

Das Achterwasser, an dem die  
Besiedlung begann, fischte man  
auch im flachen Uferbereich  
Kleinfisch für Aalangeln.  
Die Fachwerkhäuser mit Lehm  
ausgefacht und mit Schilfrohr  
gedeckt standen oft unter Wasser.

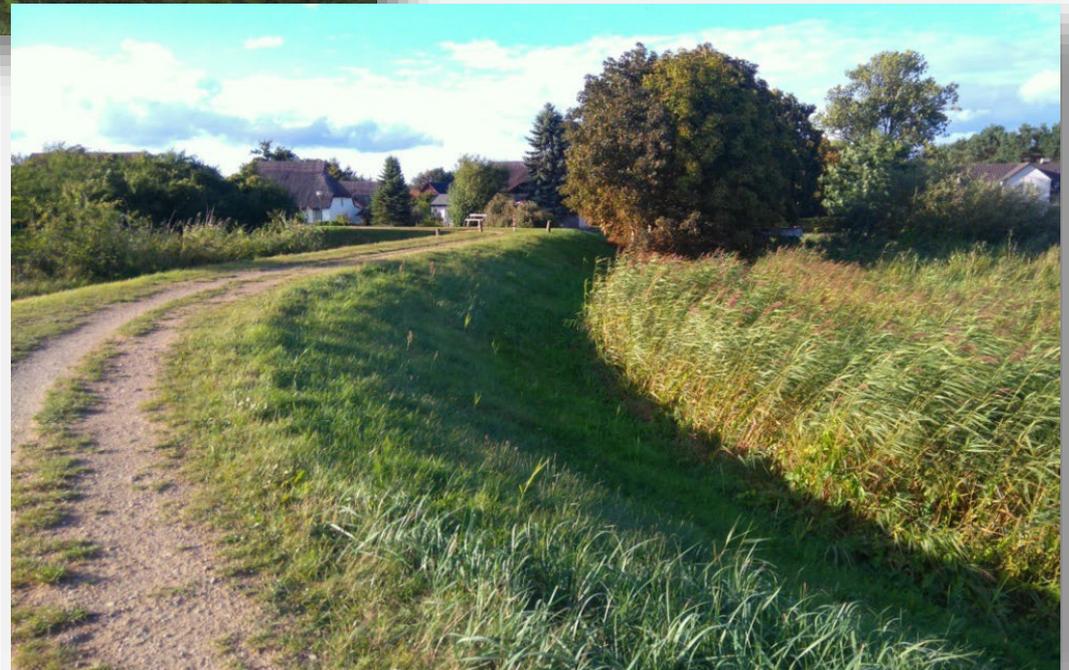
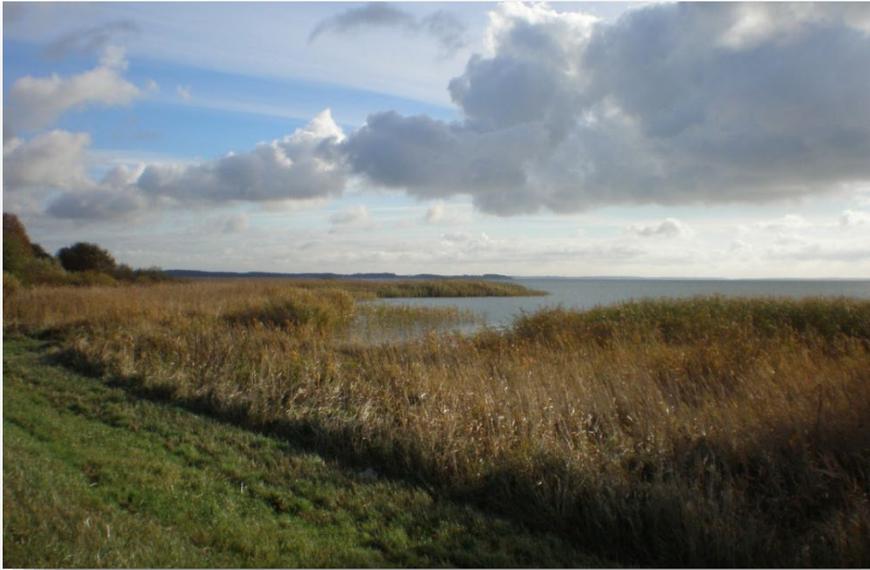
Der Deich parallel zur B111 schützt gegen die Flut der Ostsee. Der Radwanderweg zwischen Zempin und Koserow ist mit Asphalt darauf angelegt.

Der Deich, der das Achterwasser umgibt, wurde 1960 nach einer schweren Flut im Jahre 1954 gebaut und 1980 nochmals erhöht. Alle Grundstücke der Orte werden an den Pflege- und Entwässerungskosten der Grundstücke beteiligt.

Durch den Deichbau um das Achterwasser ist der Schilfgürtel viel breiter geworden. Außerdem dürfen dort nur wenige Fischer ihrem Beruf nachgehen. Ein kleiner Hafen für Fischer und Sportboote ist in Zempin am Achterwasser entstanden. Der Deich schützt bei Hochwasser.

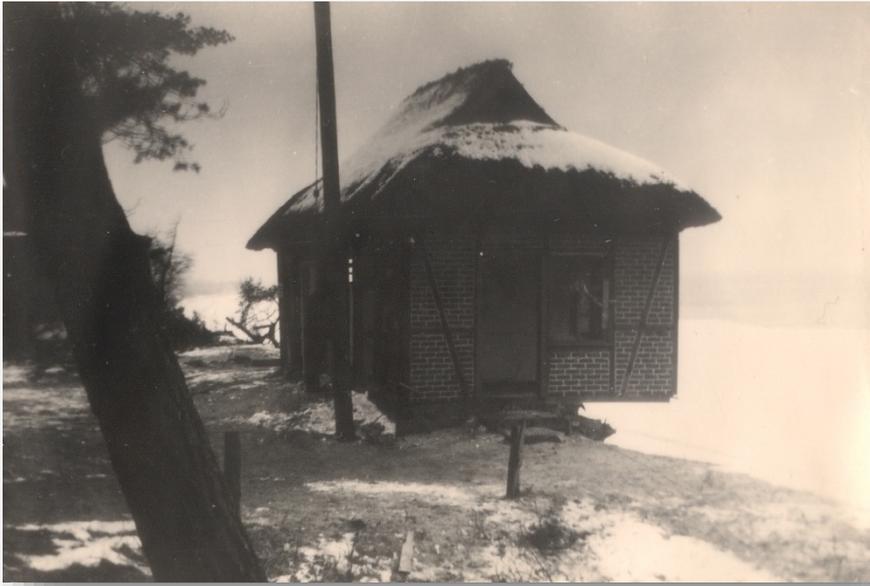
1971 im Winter wurde in Zempin auch die Strandtoilette, die mit dem Holz der alten Badeanstalt gebaut wurde, Opfer der Sturmflut. Nach dem Frost und Wasser aus dem Baugrund gewichen sind, fällt das Gebäude weiter zusammen.

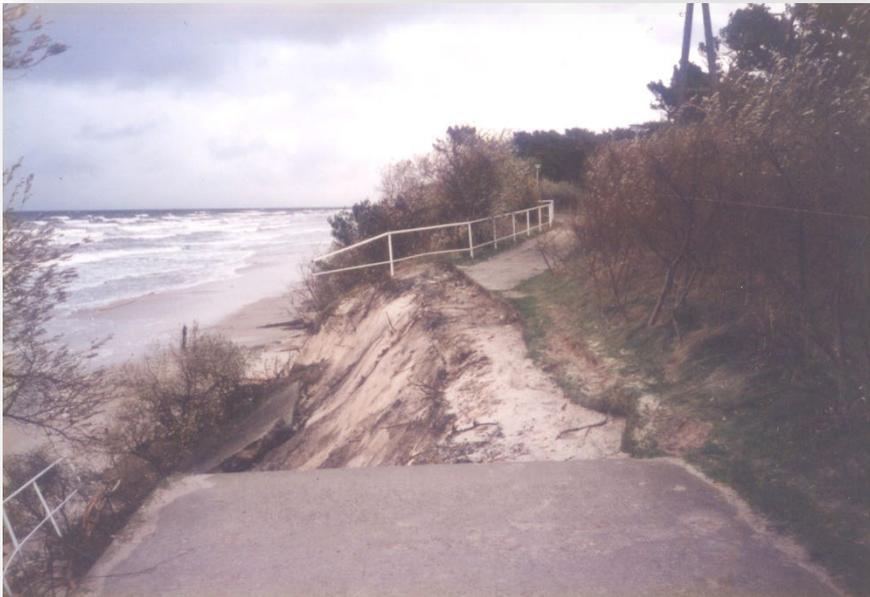
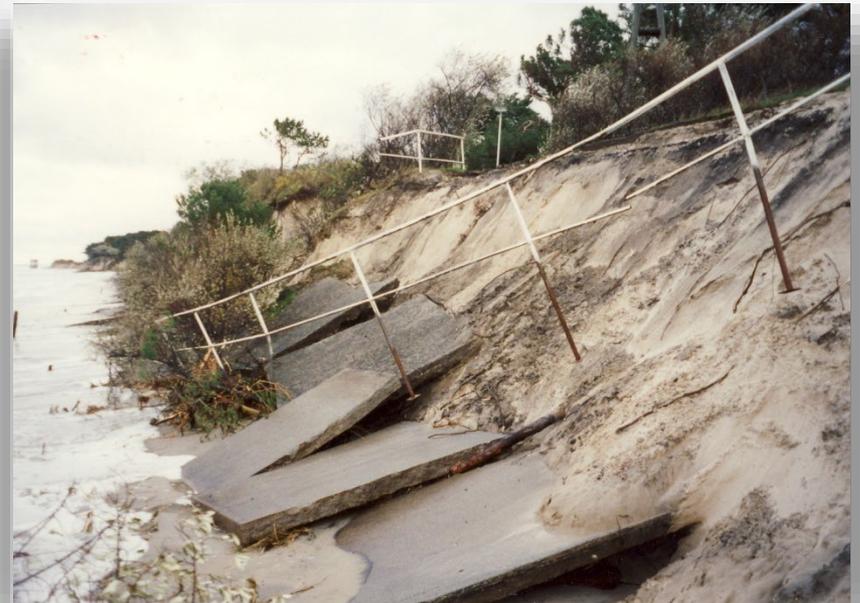
Im Jahre 1964 besteht die Promenade Zempin vorbei am „Heim Frieden“ vormals „Strandhotel“ aus Betonplatten, die 1943 für den Transport der V1 in Zempin gegossen wurden.

Immer wieder fallen die Platten der Ostsee zum Opfer, wie rechts 1995.

2017 sind weitere Flächen abgerutscht

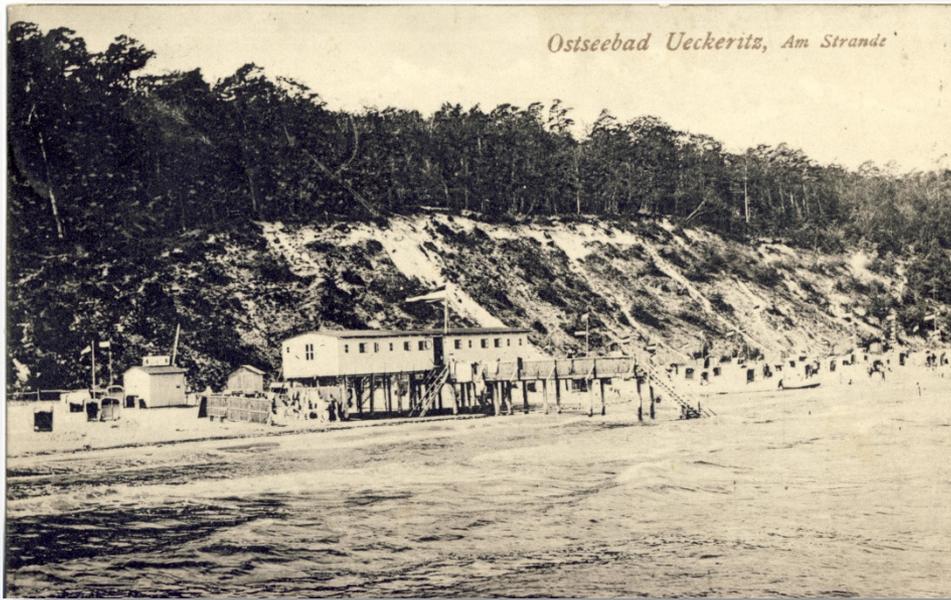
Die Ansichtskarte von Uckeritz zeigt, wie die sandige Küste ständig abrutscht und die Bäume mitnimmt.

Je länger der Sturm anhält, desto größer ist der Schaden.

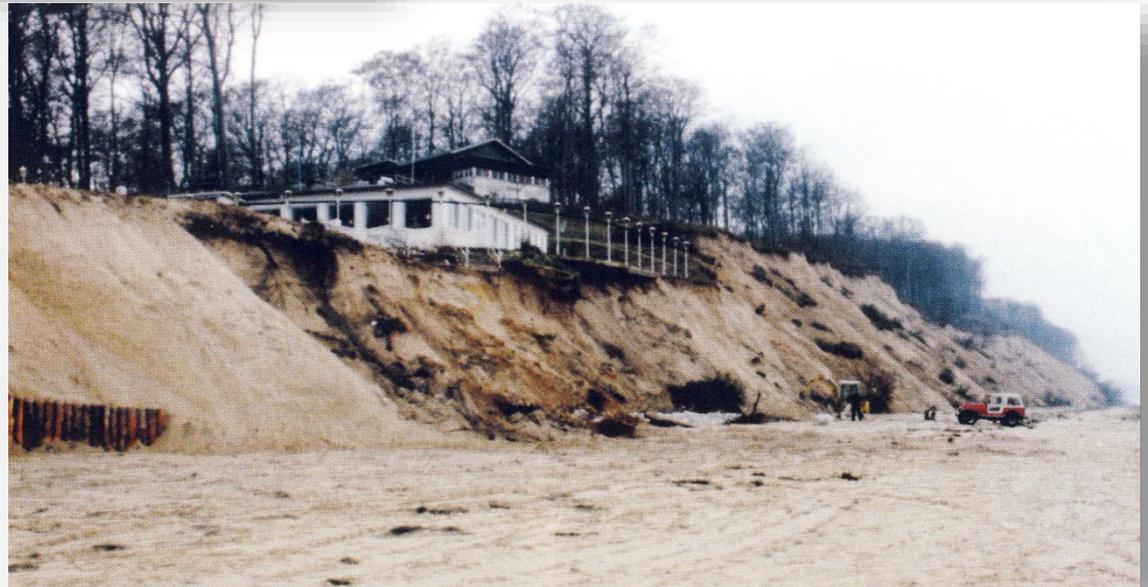
1995 Uckeritz  
Strandklausen

Mit Traktor und Sandsäcken versucht der Besitzer die Terrasse zu erhalten. Für solche Grundstücke gibt es keine Entschädigung.

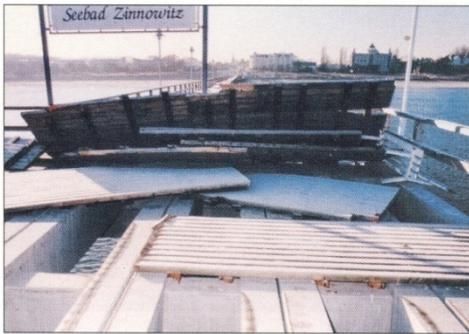
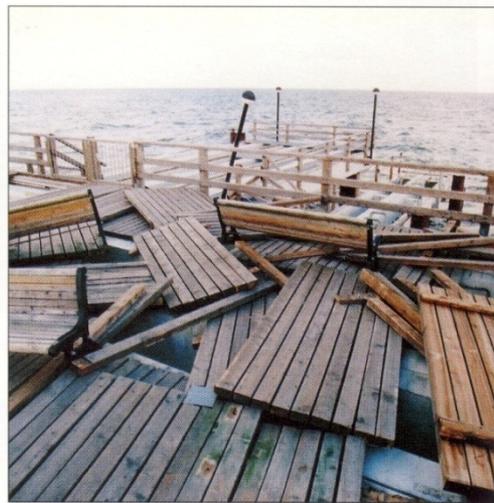
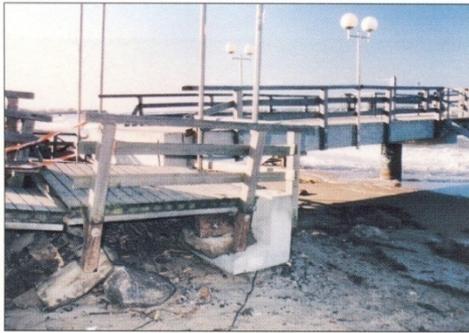
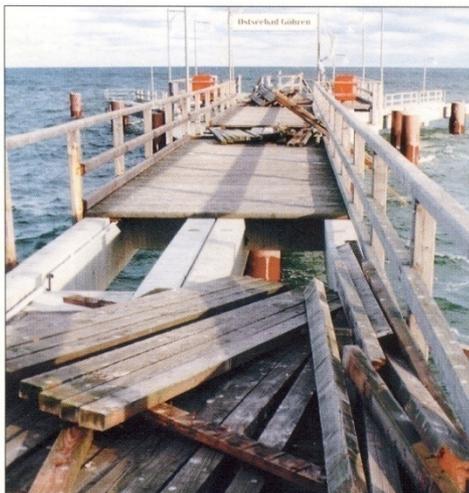
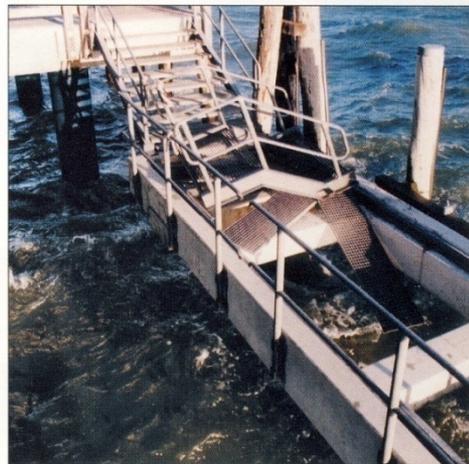
Der 3.11.1995 – Tag der beschädigten  
Seebrücken

Seebrücken - eigentlich nur  
Seestege - sind zu niedrig  
erbaut. Erhöhter Wasserstand  
+ Wellen treffen genau die  
Bretterhöhe.  
Lose Holzteile wirken während  
der Flut wie Geschosse.

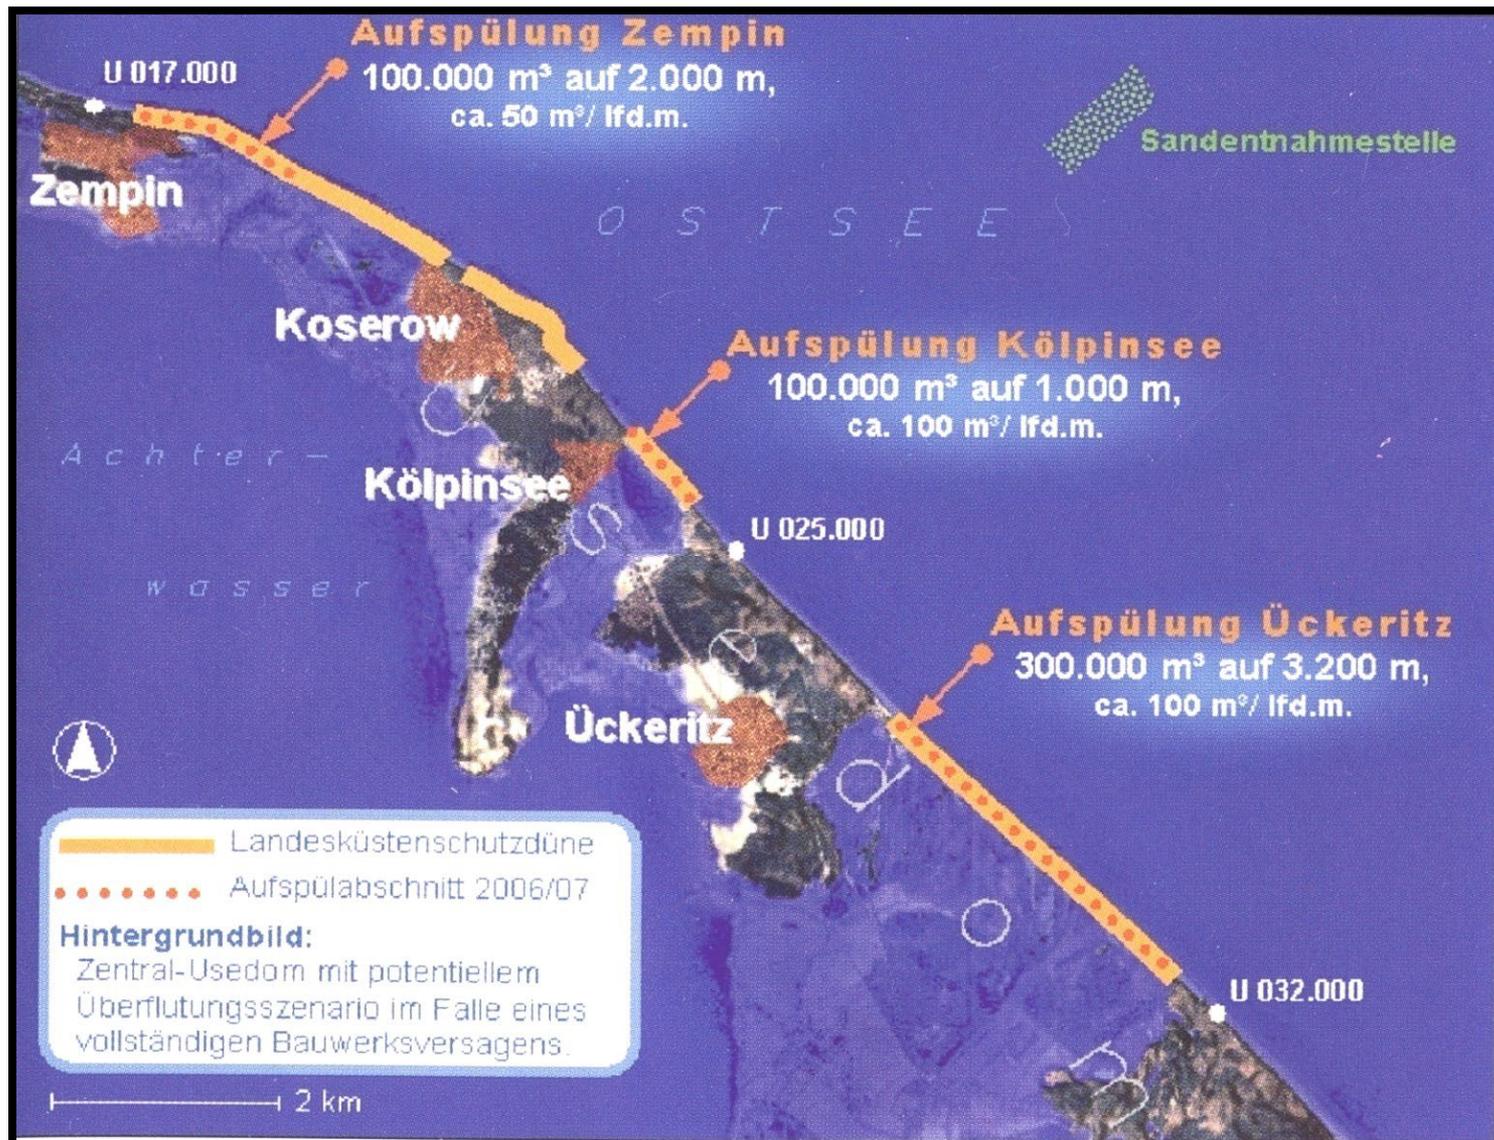
Aufspülungen auf Usedom 2006/07

# Sandaufspülung 2006

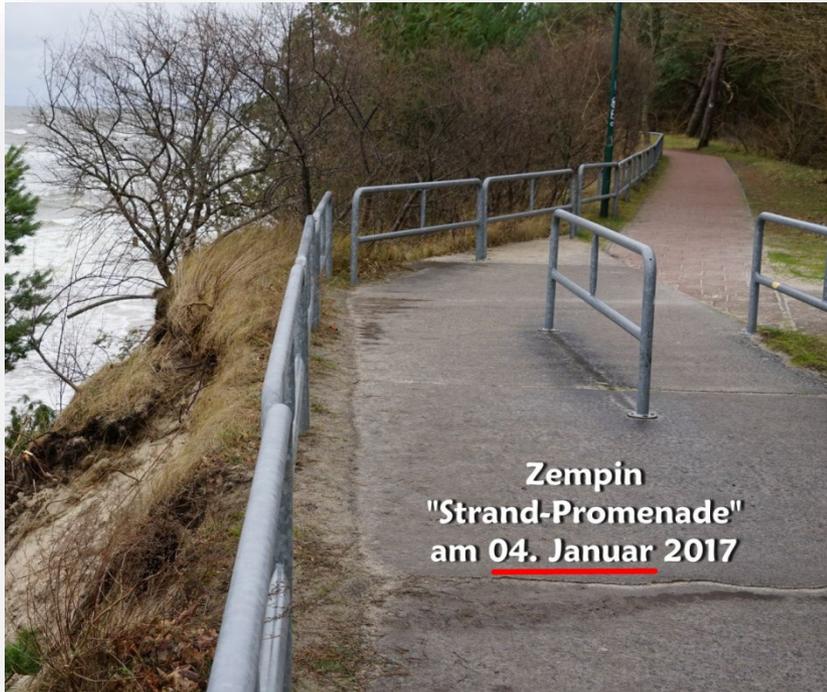
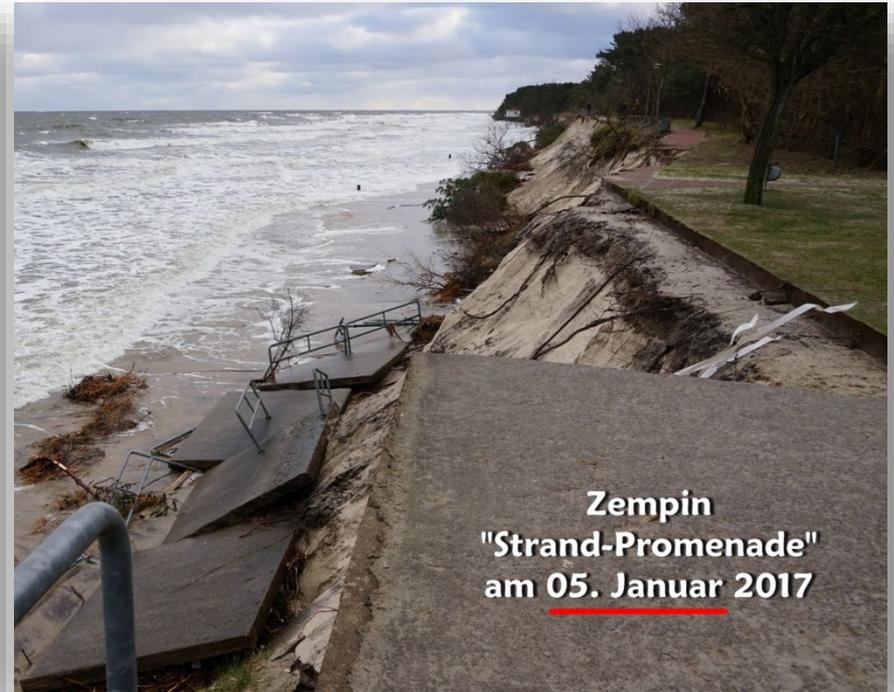
Der Betonweg war 1943 für den Transport der V1 vom Bahnhof bis zu den Feldstellungen gelegt worden. Hermann Heinz Wille schrieb 1953: „. Das kleine Zempin, mit den wie Spinnenbeinen in alle Richtungen verlaufenden Betonrollbahnen ...“

Man sieht, wie der Weg schon mehrfach abgerutscht ist und zurückweichend befestigt wurde.

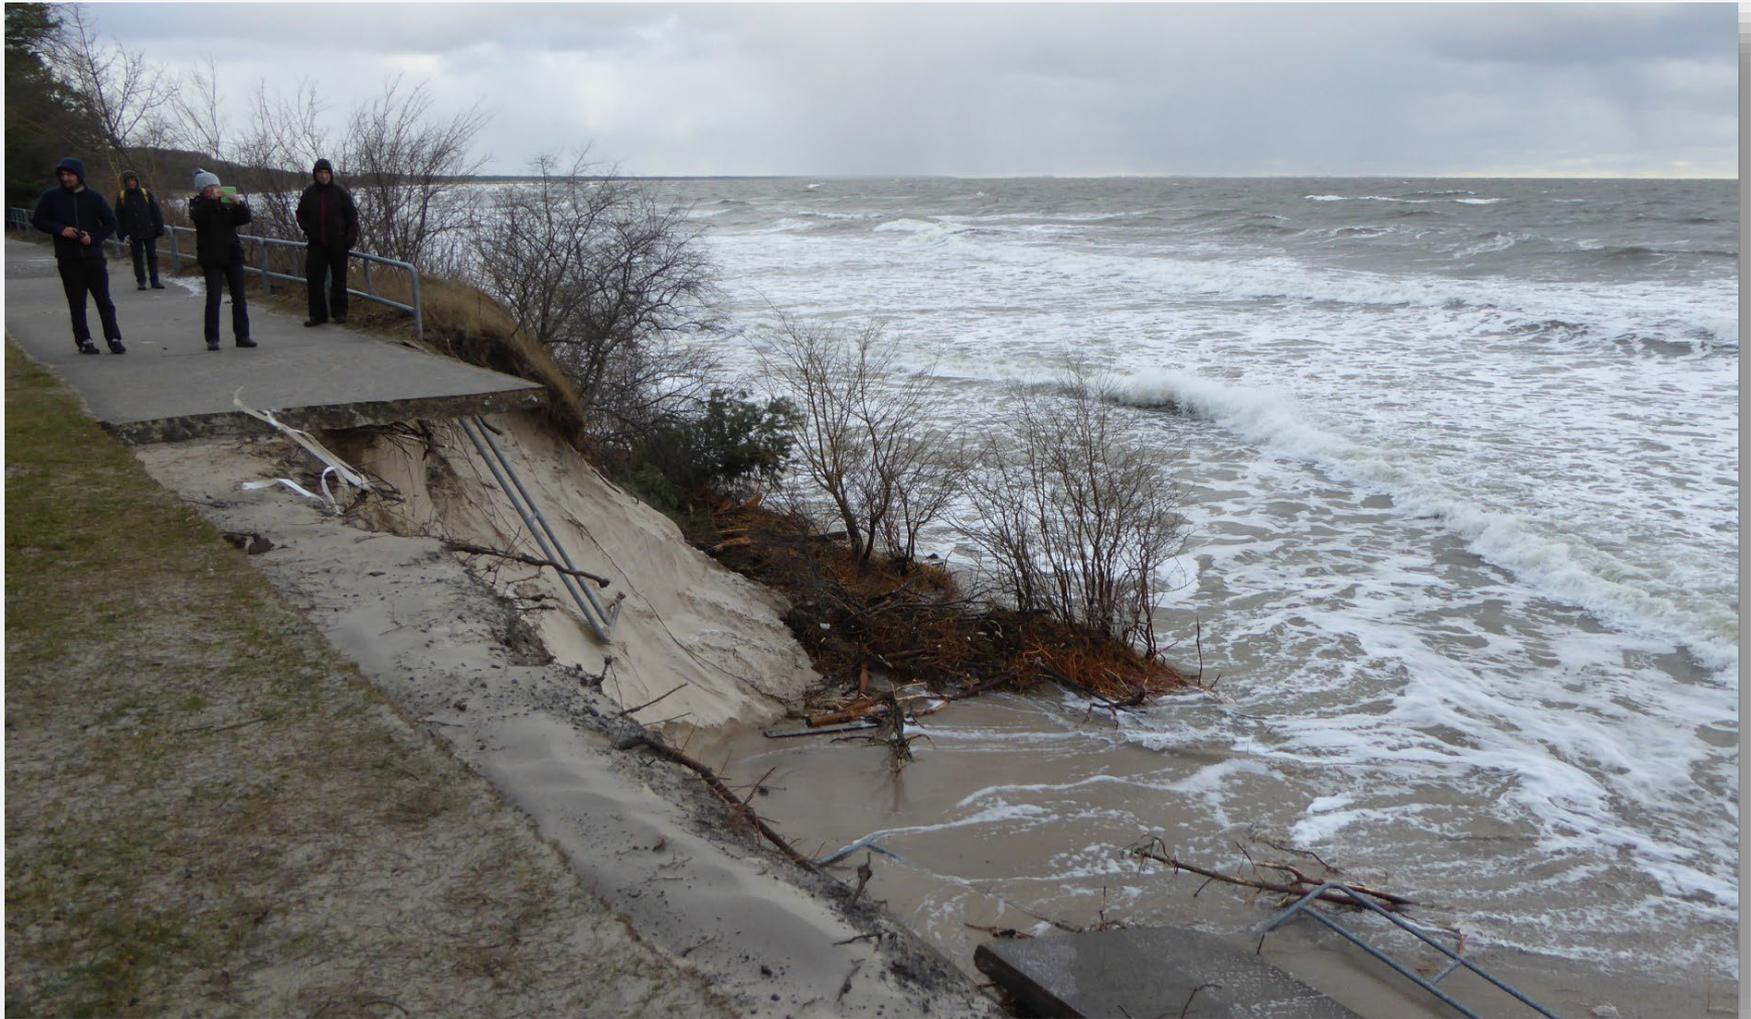
Durch die Vermessung und Anfertigung von Karten der Schwedenzeit von 1693 können wir feststellen, dass durchschnittlich im Jahr 0,90 m Land in Zempin verloren geht.
