USEDOM  
INSELKUNDE

**Sturmfluten**

**auf Usedom**

Wie kommt es zu einer Sturmflut,  
welche Schäden entstehen und wie schützen wir uns.

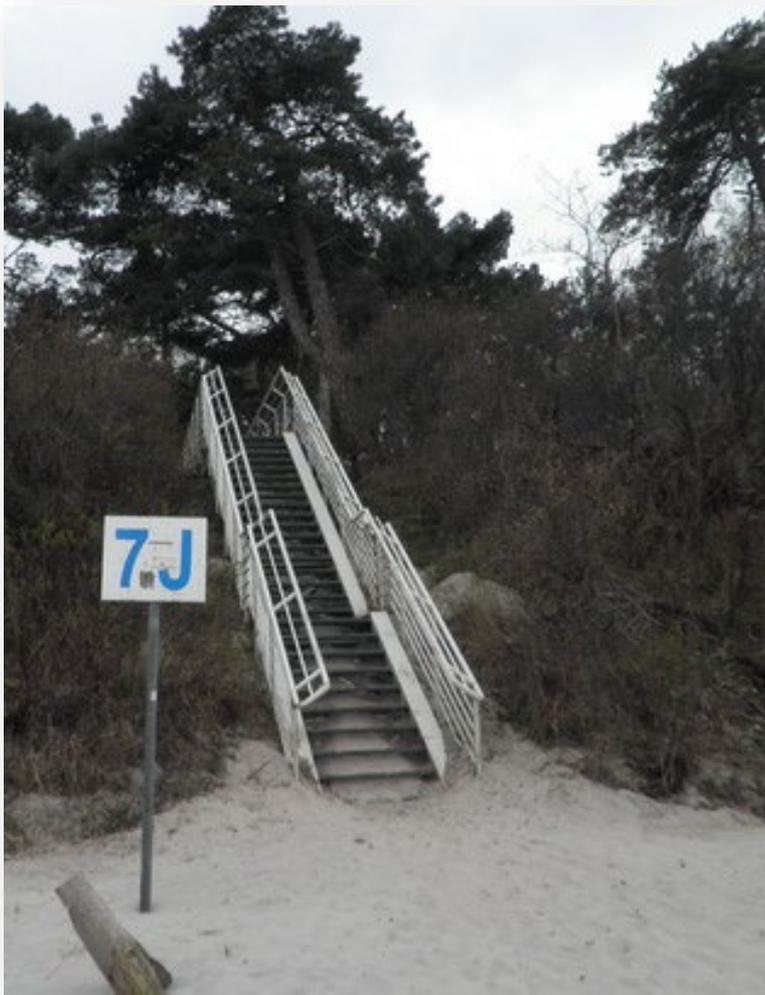
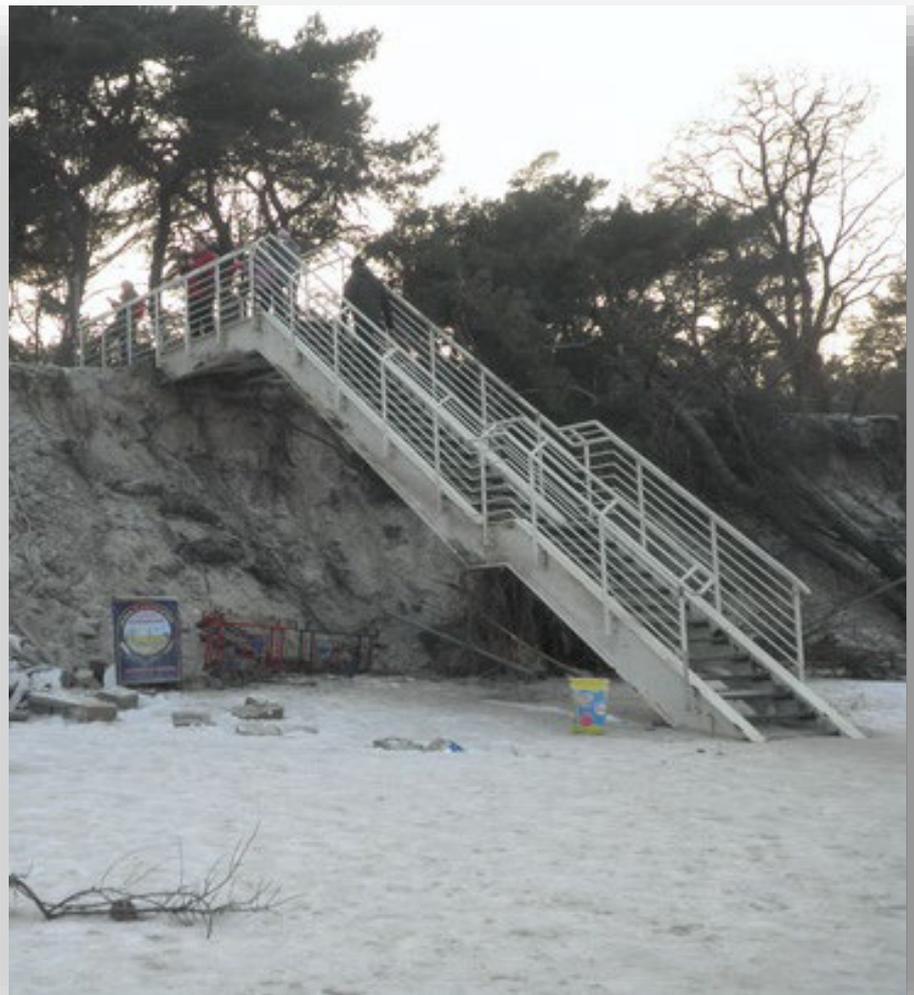
Die Eisentreppe in Zempin wurde nach der Sturmflut 1995 mit Fördermitteln gebaut. Am 05.01.2017 – nach einer Sturmnacht hatte sie noch guten Halt. Sie kann bei weiteren Abbrüchen mit einem Krahn auch versetzt werden.

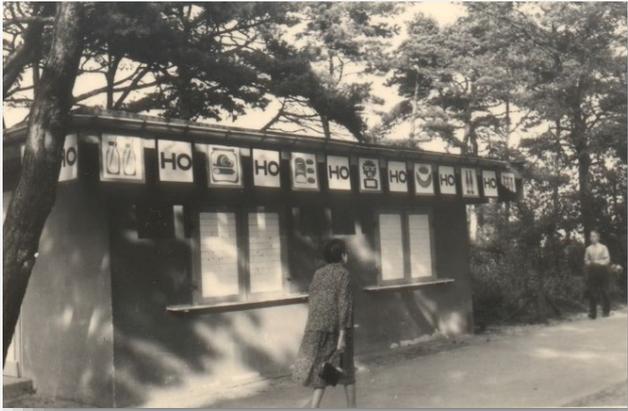
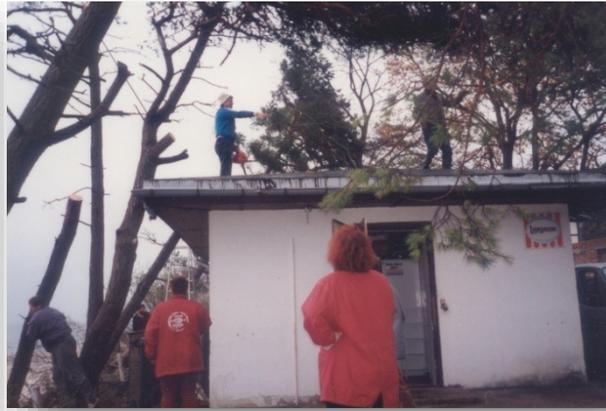
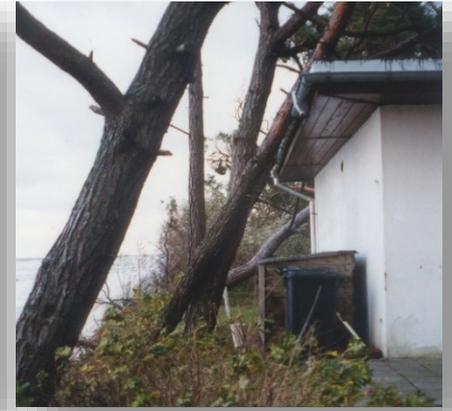
Kiosk 1971

Kiosk 1995

Kiosk 2017

An einem  
Gebäude kann  
man die  
Abtragung  
genauer  
erkennen

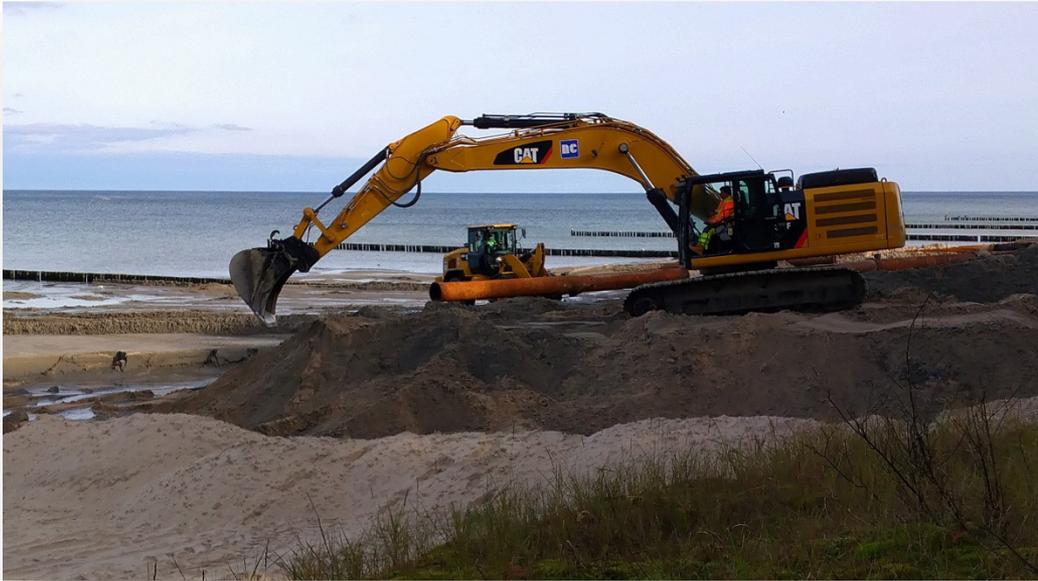
Der Bagger gräbt eine Wanne, in der das Sand-Wassergemisch ankommt und sich der Sand setzen kann. Das übrige Wasser fließt in einer Rinne wieder ins Meer. Man beginnt an der am weitesten Entfernung der Aufschüttung vom Anfahrtsrohr und baut die Rohre entsprechend wieder ab. So kann man in beide Richtungen einen großen Strandabschnitt erreichen.

Eine Raupe schiebt den Sand in Richtung Düne und modelliert.

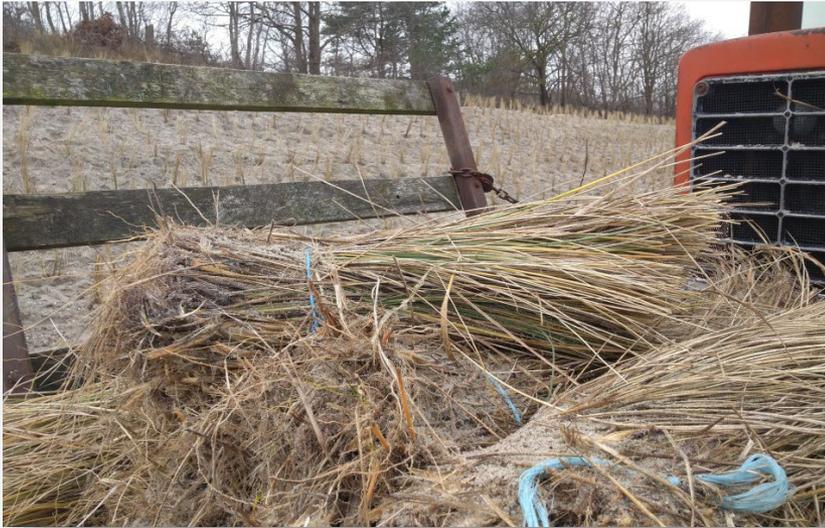
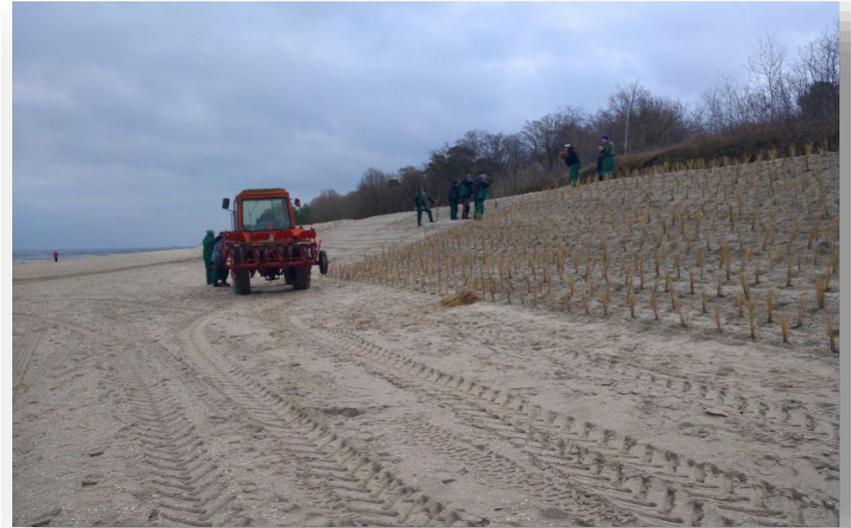
Für die Strandhaferpflanzen wird ein Loch mit dem Spaten vorbereitet, sie werden einzeln festgetreten. Ohne Bewässerung wachsen sie an.

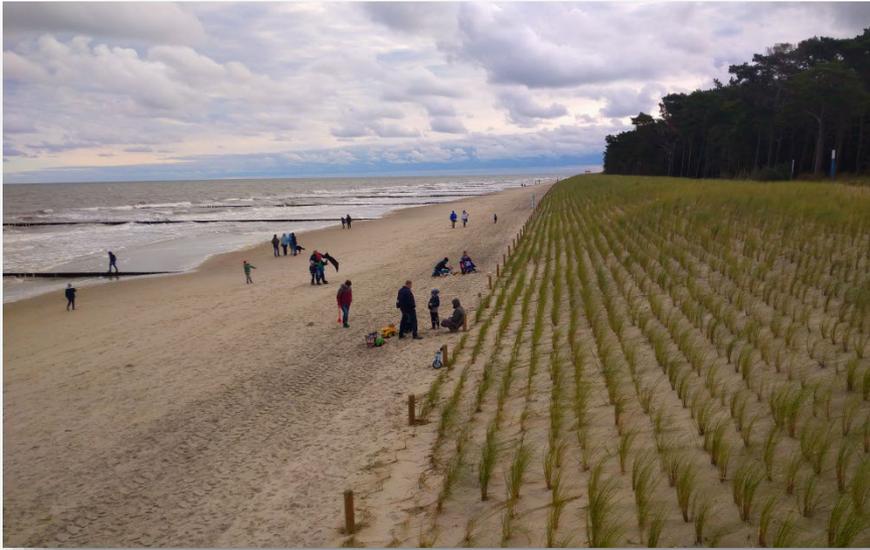
Unten: die im Januar 2020 bepflanzte neue Düne.

März 2020 nach einer kleinen Sturmflut – schon lange Wurzeln des Strandhafers.

Oktober 2020 grünt die Düne schon.
